## LA DIAGNOSTICA APPLICATA AI BENI MONUMENTALI

Il caso studio del monumento ai caduti nelle guerre – piazza E. Chanoux – Aosta

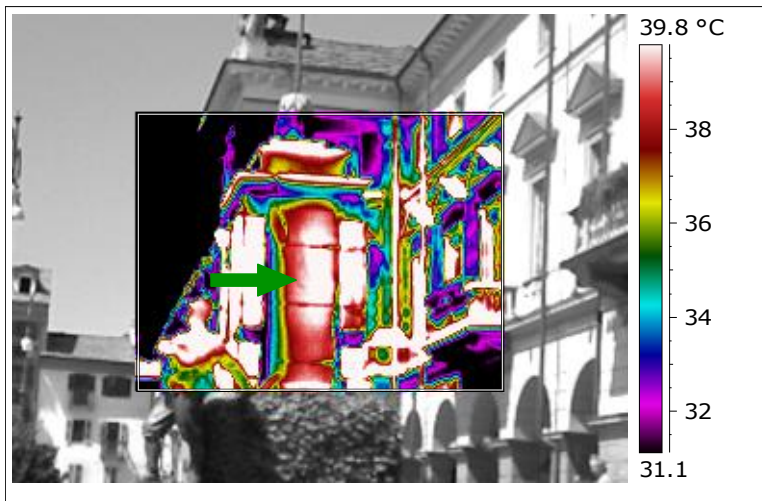
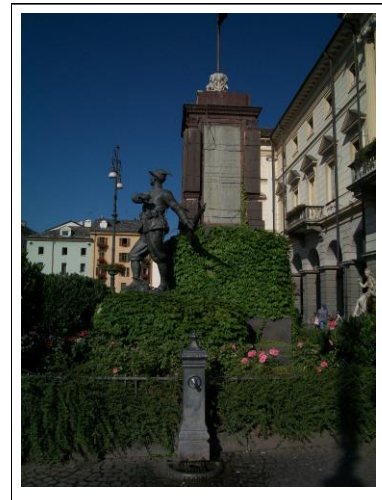
**IR 3868** – Rif. Monumento ai Caduti. Ora 11,57 - lato Est. – Fusione immagine termografica con l'immagine visibile (pictur in pictur). Particolare 'attenzione è rivolta al II° basamento ("Tempietto"). La lastra in pietra incisa (dopo circa 3 ore di soleggiamento diretto) presenta un maggiore riscaldamento nella parte centrale come indicata dalla freccia. Ciò è interpretabile come una minore adesione della lastra al supporto, ovvero la presenza di un vuoto nella parte retrostante.

Con la termografia si è rilevato un riscaldamento uniforme, intenso e costante del **bassorilievo**, interpretabile come assenza di continuità con il supporto interno. Infatti, il vuoto d’aria si comporta come isolante e determina un maggior riscaldamento della superficie esposta al sole (tra l’altro in questo caso anche di metallo).

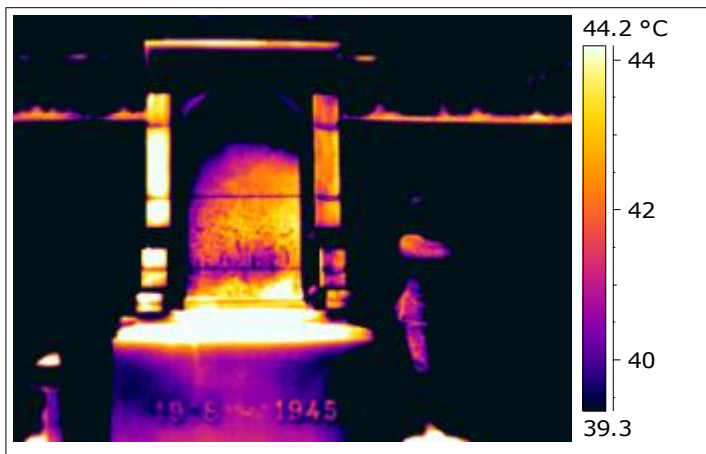
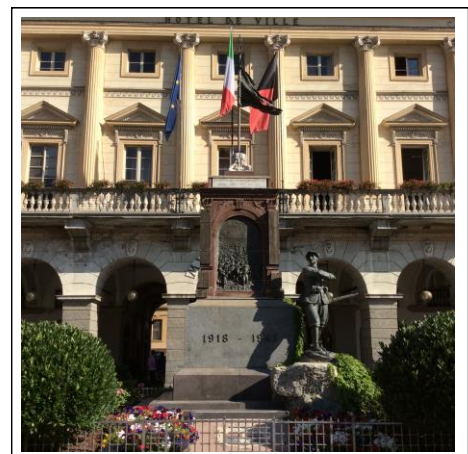
**IR 3874** – Monumento ai Caduti. Ore 14,05 - lato Sud – II° Stazionamento (S 2) – fase di soleggiamento avanzato. L'attenzione è sempre concentrata nella zona del basso rilievo in bronzo per tentare di "leggere" l'involucro sottostante. L'immagine termica evidenzia un maggior riscaldamento del basso rilievo specie nella parte di destra. L'angolo in basso e la zona centrale a Dx presentano risposte termiche significative interpretabili come presenza di vuoto retrostante.

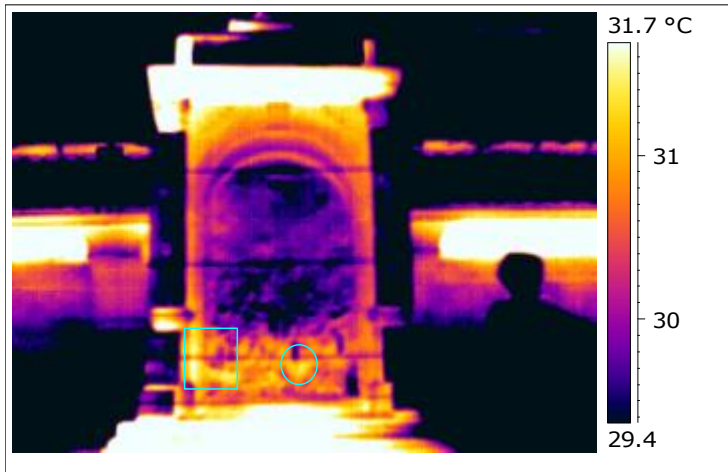
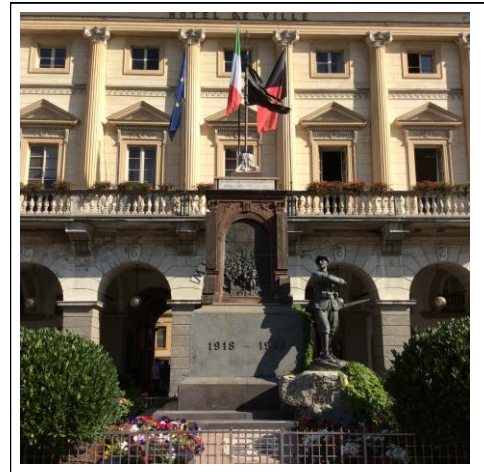
**IR 3886** –Monumento ai Caduti. Ore 18,44 - lato Sud – fase di inversione termica - Il termogramma evidenzia un raffreddamento quasi costante e uniforme del basso rilievo. Nella parte bassa del II° basamento (nella zona centrale e a sinistra – vedasi aree circoscritte) si evidenziano zone soggette a disgregazione della pietra rossiccia che compongono la colonna di SX e la cornice di base.

Tale riscontro è stato rilevato anche nella fase dell’**inversione termica** (raffreddamento piuttosto veloce, costante e uniforme). Tutto ciò è interpretabile come **presenza di vuoto oltre il bassorilievo**. Tale affermazione è stata successivamente confermata dall’indagine videoendoscopica.

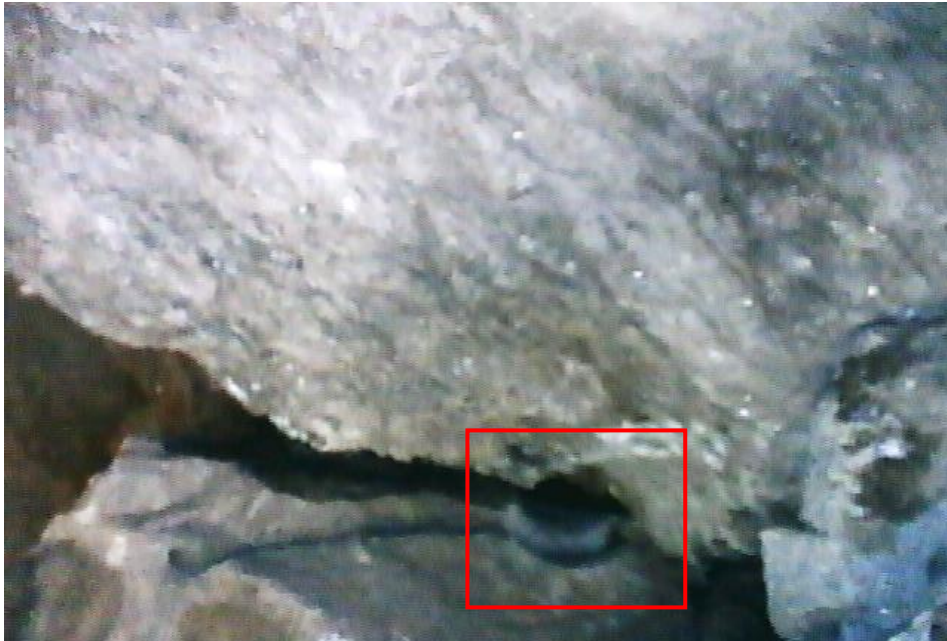
**Foto 1**, 10 Luglio 2015, Aut. S. B., Foro AA, lato Sud. Perforazione e video ispezione in direzione Nord / ovest in corrispondenza del lato Sx del Basso Rilievo (circa metà altezza). Rilevata presenza di lesione interna; materiale individuato: pietra / vuoto / calcestruzzo.

- **Fori A e AA:** fronte Sud (a Sx del bassorilievo), perforazione in direzione Nord. L'ispezione è stata eseguita nella parte inferiore (A) e nella parte centrale (AA) sfruttando la fenditura esistente tra bassorilievo e cornice in pietra. Nella parte inferiore a Sx si è praticato un foro di 8 mm nel giunto diagonale degli elementi che compongono la cornice (senza intaccarla). L'inserimento della sonda ha consentito di ispezionare fino ad una profondità di circa 40 cm. Dietro al bassorilievo risulta una zona di vuoto ed una zona di pieno che conferma un distacco della lastra di bronzo dall'interno della struttura. La polvere grigia estratta in profondità dimostra la presenza di un corpo pieno in cls. Le immagini registrate evidenziano quanto confermato.

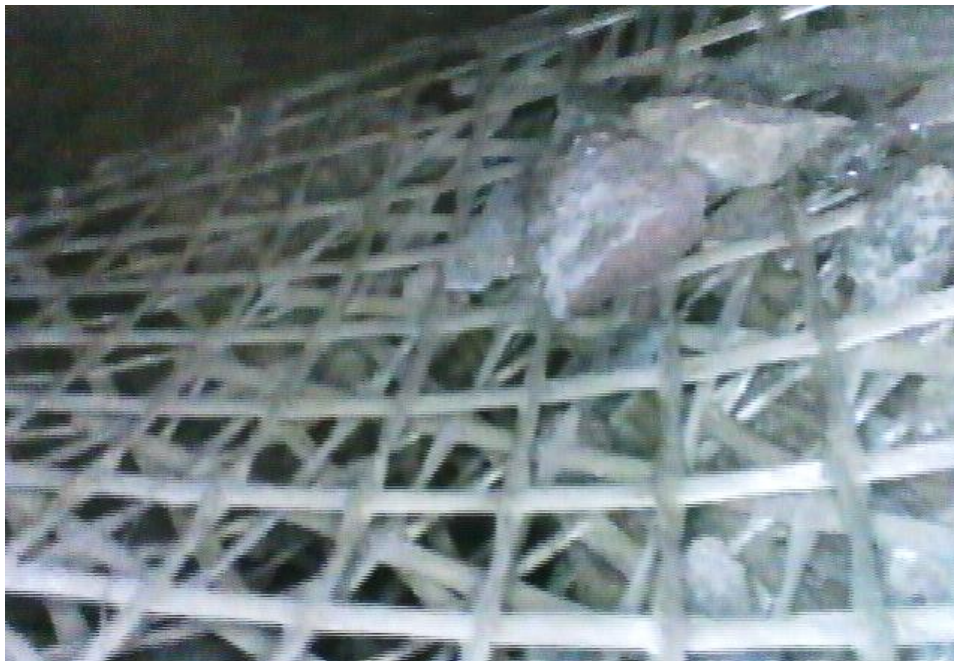
**Foto 6**, 10 Luglio 2015, Aut. S. B., Foro BB, lato Ovest. L'ispezione ravvicinata sul fondo (dietro la parte bassa del Bassorilievo) è ben visibile la presenza di una rete e di frammenti di pietra di disgregazione (pietra rossa delle colonne).

- **Foro B e BB:** fronte Ovest, lato Dx in corrispondenza della fenditura esistente tra colonna in pietra rossa e lastra verdastra incisa; direzione di ispezione verso Est, in alto e in basso. L'ispezione ha evidenziato una zona di vuoto tra il basamento interno ed il bassorilievo. L'ispezione è stata eseguita sia nella parte inferiore (B) che nella parte centrale (BB) sfruttando la fenditura esistente tra lastra in pietra incisa e cornice in pietra. Nella parte in fondo a Dx è stata intercettata una rete a maglie fitte intrecciate (del tipo porta intonaco in fibra di vetro) e la presenza di frammenti di pietra (vedasi foto 5 e 6). Della presenza della rete non si comprende la funzione. L'intero inserimento della sonda all'interno della cavità ha consentito l'ispezione della zona retrostante il bassorilievo, che consentendo anche una rotazione obliqua verso il basso e verso l'alto è stato possibile documentare quanto confermato. Dietro il bassorilievo risulta, infatti, una zona vuota.

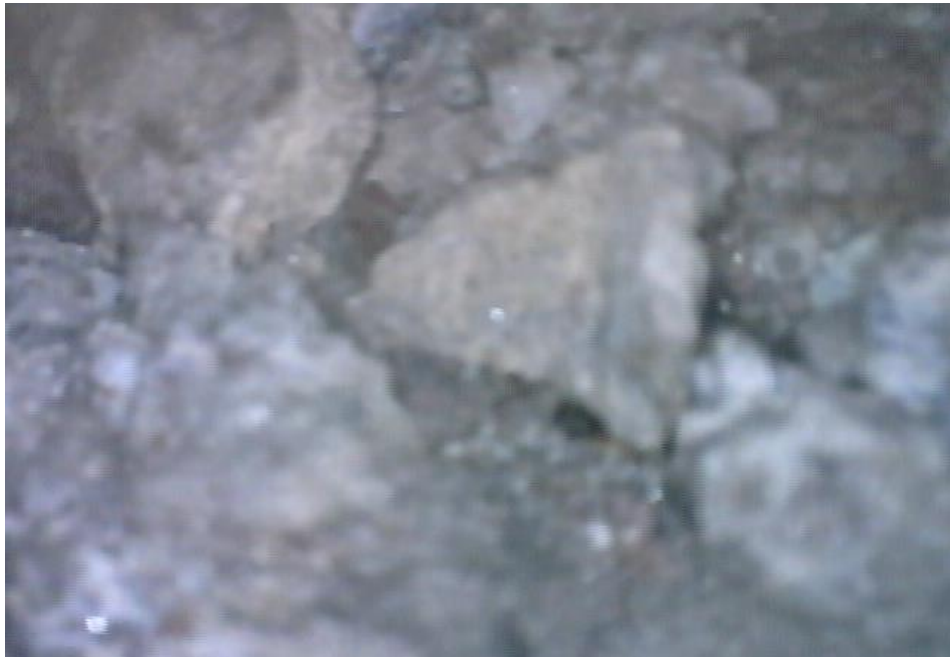
**Foto 14**, 10 Luglio 2015, Aut. S. B., Foro B, lato Ovest (in basso). L'immagine evidenzia la presenza di frammenti di pietra di colore rossiccio depositati sul fondo del basamento.

Si è rilevato inoltre che la pietra rossiccia è soggetta a de-laminazione e disgregazione. Infatti, sul posto sono visibili frammenti disgregatesi essenzialmente nelle parti a spessore ridotto in prossimità dei giunti tra gli elementi di rivestimento esterno. Da notare che la pietra, non essendo molto

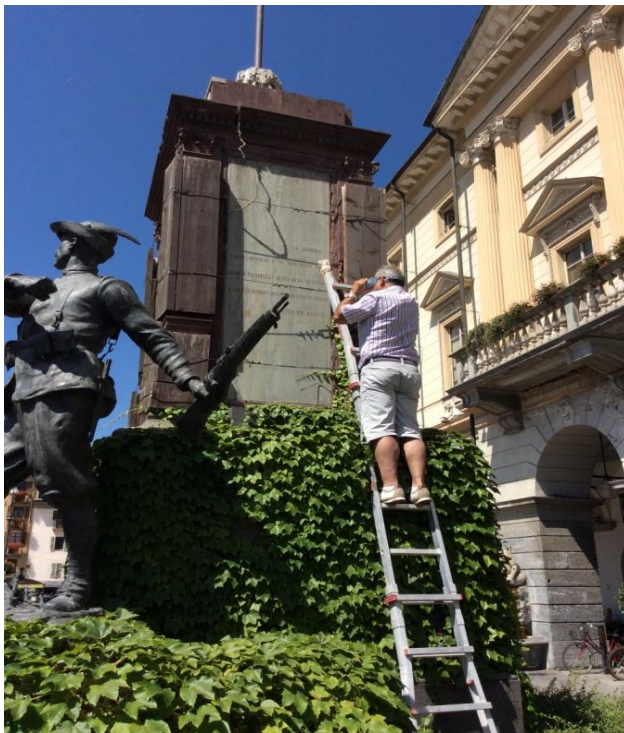
**Foto 11**, 10 Luglio 2015, Aut. S. B., Lato Est. Fase di ispezione con sonda endoscopica attraverso un giunto aperto.

- **Foro D:** lato Est, perforazione in direzione Ovest; lato Dx a metà altezza tra la lastra in pietra verdastra incisa e la cornice in pietra rossa (vedasi foto n° 11). L'ispezione conferma la presenza di un corpo pieno interno in calcestruzzo. La conferma è dovuta anche (come per le altre videoispezioni) al colore grigiastro della polvere estratta e della compattezza costante del materiale riscontrata durante la perforazione. In relazione alla scarsa resistenza alla perforazione si ipotizza che il blocco di calcestruzzo all'interno non abbia elevate caratteristiche prestazionali di resistenza.

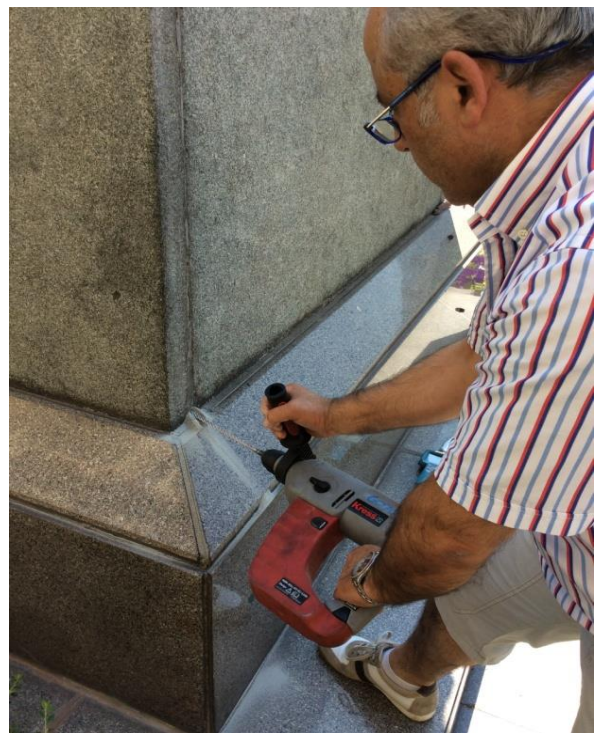
**Foto 14**, 10 Luglio 2015, Aut. S. B., Lato sud. Fase di foratura nel basamento inferiore per consentire l'ispezione

Come per gli altri fori praticati, anche in questo caso si è notata (durante l'estrazione) la polvere grigia e la compattezza del solido interno. La vide-ispezione all'interno del foro ha confermato la presenza di un corpo continuo in calcestruzzo.
