# Conoscere per consolidare la cura giusta dopo la diagnosi

**Uncaso d' intervento di consolidamento di una muratura portante in blocchi di cemento vibrato interessata da cedimenti fondali, con conseguente formazione di un quadro fessurativo importante. L'intervento è stato preceduto da una serie di indagini strutturali, rilievi e verifiche preliminari che, hanno consentito di documentare e interpretare le cause, e di progettare correttamente un consolidamento mirato.**

Saverio Bevilacqua

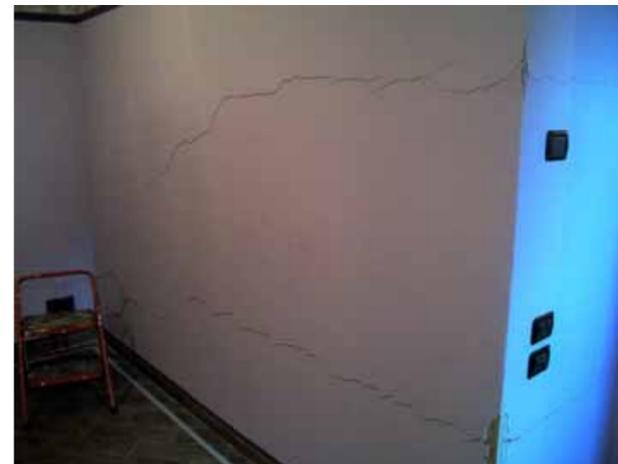
Stato fessurativo parete portante

Da una prima analisi visiva (osservando attentamente le fessure presenti), è emerso chiaramente l'abbassamento del piano pavimento in prossimità della parete portante, e la presenza di una doppia fessurazione (in parte parallela), a diversa altezza. Tale quadro fessurativo, è tipico delle murature soggette a sollecitazione di forze tangenziali e di trazione.

Il cedimento è avvenuto in corrispondenza dei giunti di malta orizzontali e verticali tra due corsi dei blocchi in cls. Una prima fessura si è sviluppata a partire dall'angolo sinistro, in basso, in prossimità della connessione con la parete trasversale, proseguendo in direzione diagonale, seguendo l'andamento dei giunti di malta, protraendosi fino all'angolo destro in alto.

Una seconda fessura si è sviluppata con continuità in direzione orizzontale, in corrispondenza del terzo corso dei blocchi. Una terza lesione è comparsa in direzione diagonale (fino all'angolo interno), a partire dall'angolo destro del vano porta.

pattato) abbia subito uno schiacciamento per compressione dovuto all'azione del carico su di esso ripartito che, di conseguenza ha provocato un abbassamento del piano di appoggio della muratura trasferendo ad essa degli stati tensionali di trazione e taglio che hanno determinato la frattura del pannello murario secondo il tipico quadro fessurativo evidenziato. L'abbassamento medio (quasi uniforme) è risultato pari a mm 16.

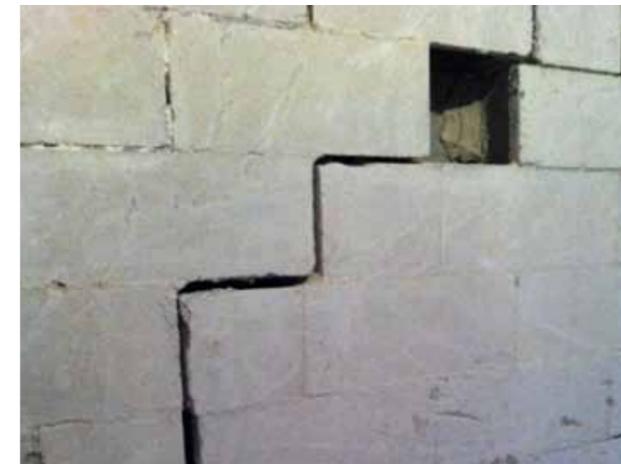
Muratura in blocchi di cemento e particolare dello stato fessurativo

Nello specifico non è riconoscibile un sistema di posa regolare di tutti i corsi dei blocchi (sistema a giunti sfalsati o a "sorrellata"), anche se in prevalenza, la posa è del tipo a giunti sfalsati. Così come la malta di allettamento e da intonaco utilizzate sono risultate dello stesso tipo, friabili e di scarsa consistenza e durezza. Dalle verifiche è risultato che sia la malta da intonaco che i blocchi cavi della muratura non soddisfano i requisiti e le prestazioni richiamate dalla normativa tecnica (classe M 2,5 per malte bastarde, o classe M8 per malte cementizie, come da tabella 11.10 III, e tabella 11.10.IV; verifica al taglio di cui al § 11.10.3.2 delle NTC/2008). Si richiamano anche riferimenti di cui al cap. 4.5, cap. 8, e cap. 11.10 delle NTC / 2008, e l'appendice C 11.10 della circolare esplicativa 2/2/09 n. 617. Secondo le prescrizioni normative non è consentito l'impiego di malte per murature portanti che abbiano una resistenza media a compressione (fm) inferiore a 2,5 N/mm<sup>2</sup>.

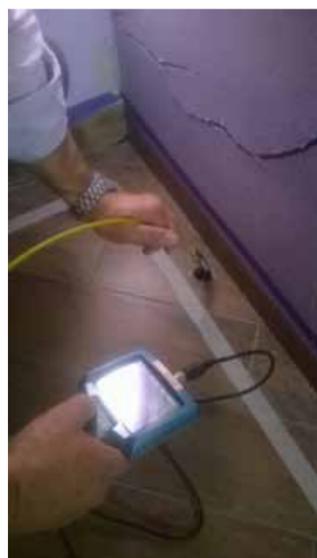
Stratigrafia documentata nella fase di videoispezione

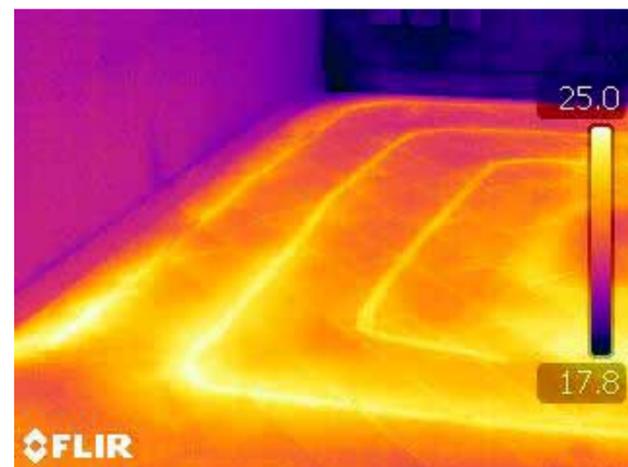
Fase di indagine termografica
