Dalla diagnosi... alla cura

PONTI TERMICI, MUFFE, CONDENSE SONO PATOLOGIE RICORRENTI, SPESSO DOVUTE A ERRORI DI PROGETTAZIONE O DIFETTI DI COSTRUZIONE CHE IN ALCUNI CASI SONO DI DIFFICILE SOLUZIONE. UN CASO DI METODOLOGIA APPLICATA SUL CAMPO PER CONTRASTARE I FENOMENI DI DEGRADO DA CONDENZA.

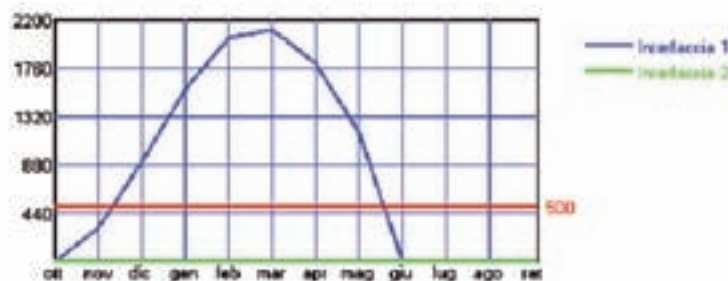
Un'ulteriore verifica termigrometrica è stata eseguita con software PAN 4/ANIT sulla base dei dati raccolti sulla stratigrafia dell'involucro di cui si riporta qualche risultato.

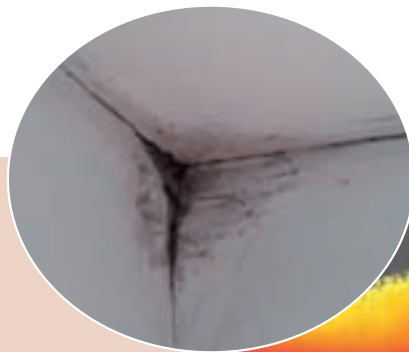
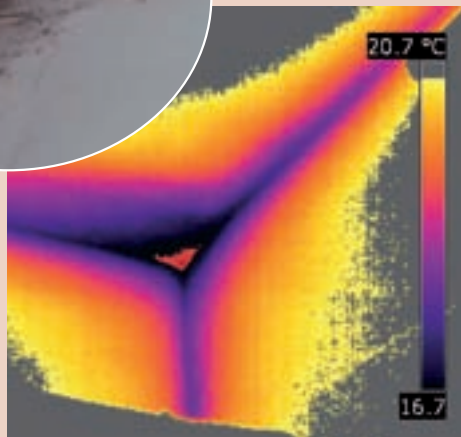
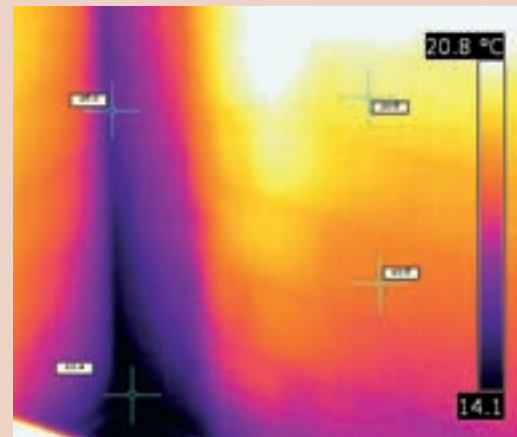
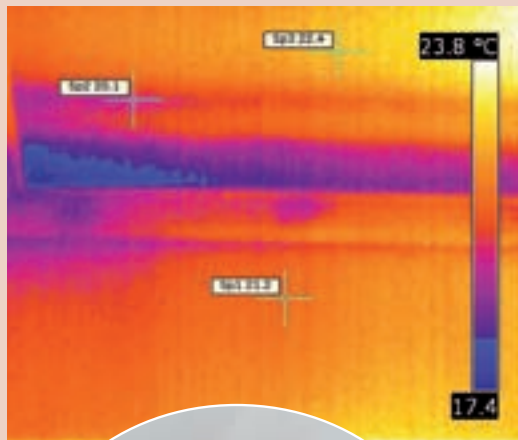
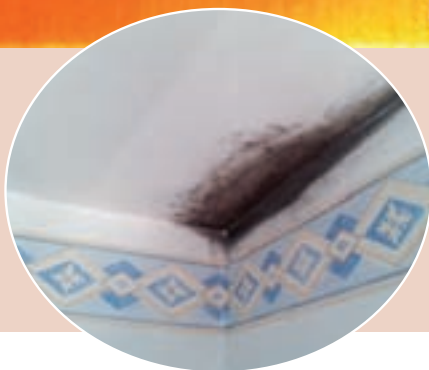
La Termografia ha evidenziato le aree soggette a condensazione, i ponti termici, le dispersioni dell'involucro (facciata Est) e le aree termicamente più critiche. Questo tipo d'indagine (con il beneficio della non invasività) ha restituito informazioni molto utili e interessanti per una prima valutazione del problema. L'Endoscopia e il saggio stratigrafico hanno consentito di determinare il profilo della muratura e tipologia dei materiali costituenti che, per i dati rilevati, è stato possibile eseguire la verifica

grado da condensa superficiale e interstiziale del fronte est di un edificio multipiano a uso residenziale di recente costruzione. La condensa superficiale si manifesta con particolare gravità in corrispondenza dei ponti termici geometrici e sulla fascia perimetrale del pavimento che poggia sulla soletta in oggetto in prossimità della parete di facciata Est. L'effetto della condensa superficiale ha causato la formazione di muffe, spore e alterazioni cromatiche delle superfici, con notevoli disagi per gli occupanti oltre gli evidenti rischi igienici. Il fenomeno di degrado si evidenzia maggiormente al II° Piano F.T. (I° P. abitato) ed ha una relazione con la morfologia costruttiva dell'edificio.
