### IL RESTAURO DELLE FACCIATE DELLA STAZIONE F.S. DI PORTA NUOVA – TORINO

#### “LA TERMOGRAFIA APPLICATA PER LO STUDIO DEI DISTACCHI DELL’INTONACO DAL SUPPORTO”.

Stazione Porta Nuova, Facciata Piano Terra Lotto 1, Via Sacchi - Torino  
Tavola Unica (Fuori scala)

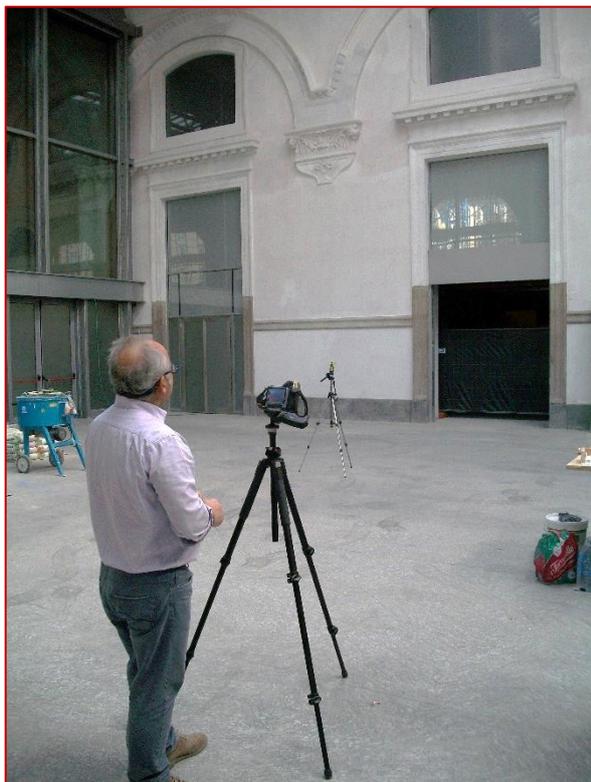
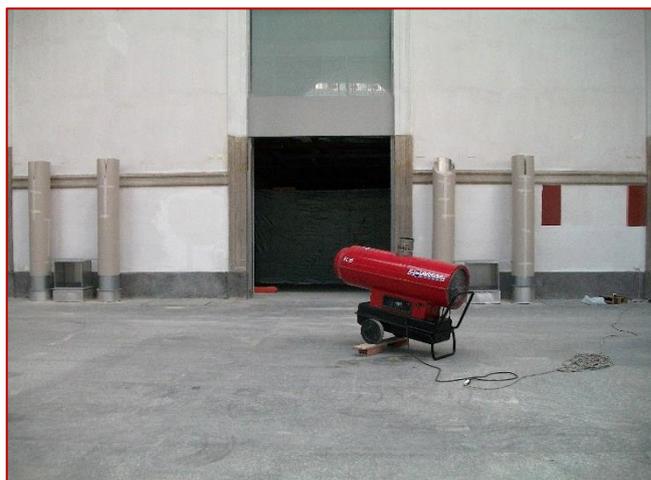
In tal caso è stata adottata la tecnica della “*termografia attiva*” (stimolazione termica artificiale delle superfici indagate). Il riscaldamento dell’ambiente è stato prodotto da un termoconvettore mobile alimentato a gasolio a condensazione indiretta con potenza termica nominale pari a 58,6 KW. Il termoconvettore posizionato a circa m 9 dalla facciata ed orientato con una inclinazione di circa 45° rispetto alla stessa, ha prodotto la stimolazione termica delle superfici oggetto d’indagine.

*Fase di indagine termografica e di riscaldamento dell’ambiente con termoconvettore mobile.*

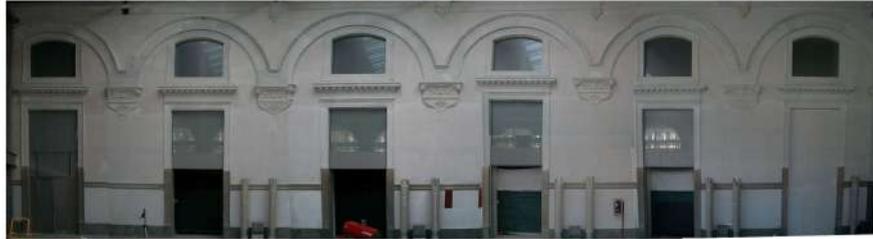
Immagine visibile panoramica della porzione di facciata

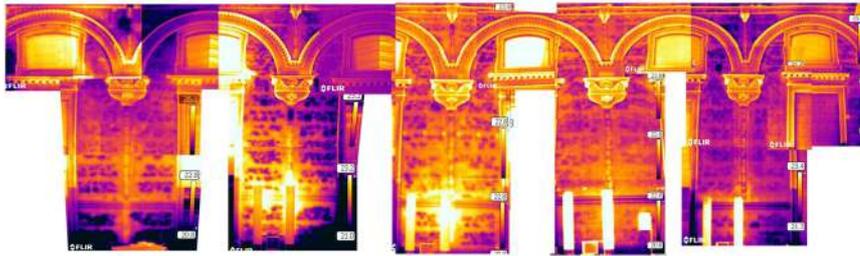
L'indagine è stata svolta sulla base di un protocollo di prova specifico. Le immagini IR sono state elaborate e ricomposte in un mosaico d'unione, mentre quella visibile è stata realizzata con una ripresa panoramica.

Composizione immagini ad Infrarosso della porzione di facciata

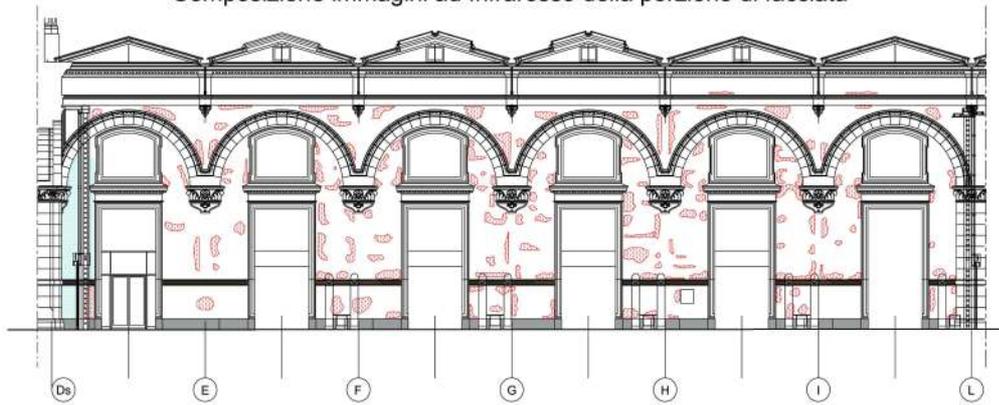
Con la mosaicatura completa delle immagini IR elaborate è stata redatta una tavola unica di rappresentazione dei distacchi dell'intonaco.

Tale rappresentazione ha reso chiara l'idea sull'entità e la distribuzione delle aree decoese dal supporto.

Il risultato dell'indagine ha evidenziato decoesioni maggiormente diffuse nell'area compresa tra le imposte degli archi.

Rappresentazione grafica mappatura dei distacchi rilevati

Durante la fase iniziale del restauro delle facciate della Stazione di Porta Nuova, eseguita dalla Prog. Res Restauri di F. Acanfora e in collaborazione con il Prof. Arch. G. Brino del Politecnico di Torino, si è reso necessario verificare con metodi non invasivi eventuali criticità dovute alla decoesione dell’intonaco dal supporto al fine di eseguire un intervento di consolidamento mirato.
