Il Monumeto al Soldat Valdotain come non l'abbiamo mai visto

Per gentile concessione dell'arch. Saverio Bevilacqua, studio 'Abieffe' di Torino, che ha eseguito le indagini diagnostiche sul monumento che ha urgente necessità di essere restaurato, aostacronaca pubblica le foto dell'illustre 'malato' che non sono mai state viste prima

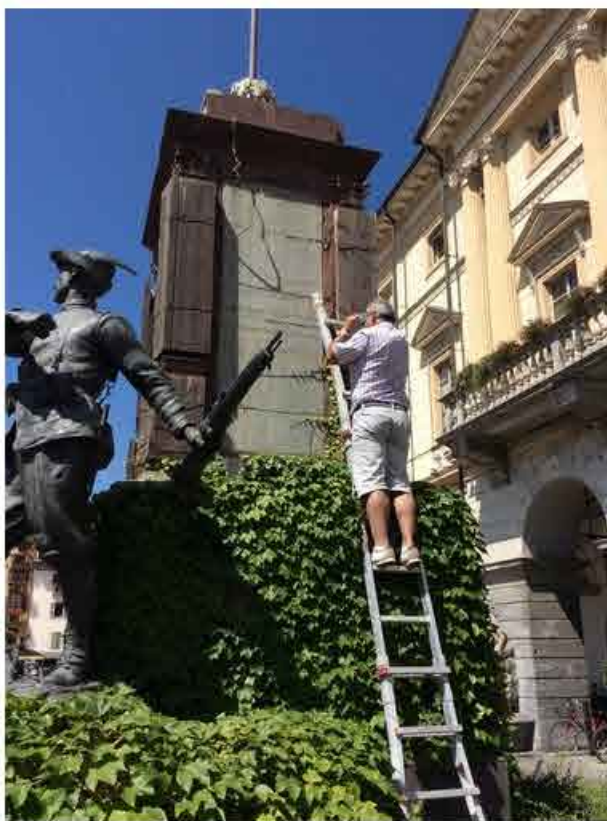
Le immagini sono davvero significative che riguardano essenzialmente i risultati ottenuti dalle indagini diagnostiche svolte nel mese di luglio. "Il risultato - spiega l'architetto Bevilacqua - è rappresentato anche graficamente per rendere l'idea di come è composto il monumento. Tale era l'obiettivo da perseguire e direi che ci siamo riusciti".
